COLAPSO DEL TECHO DEL EDIFICIO DEL JET SET  
STO. DOMINGO, RD  
REPORTE VISUAL PRELIMINAR  
Y  
PLAN DE INVESTIGACIÓN  
INGENIERÍA ESTRUCTURAL Y PATOLOGÍA DE LA CONSTRUCCIÓN  
(INCEPTION REPORT)

Preparado por:  
Ingeniero Juan José Ramírez  
Codia: 17553

June 2025

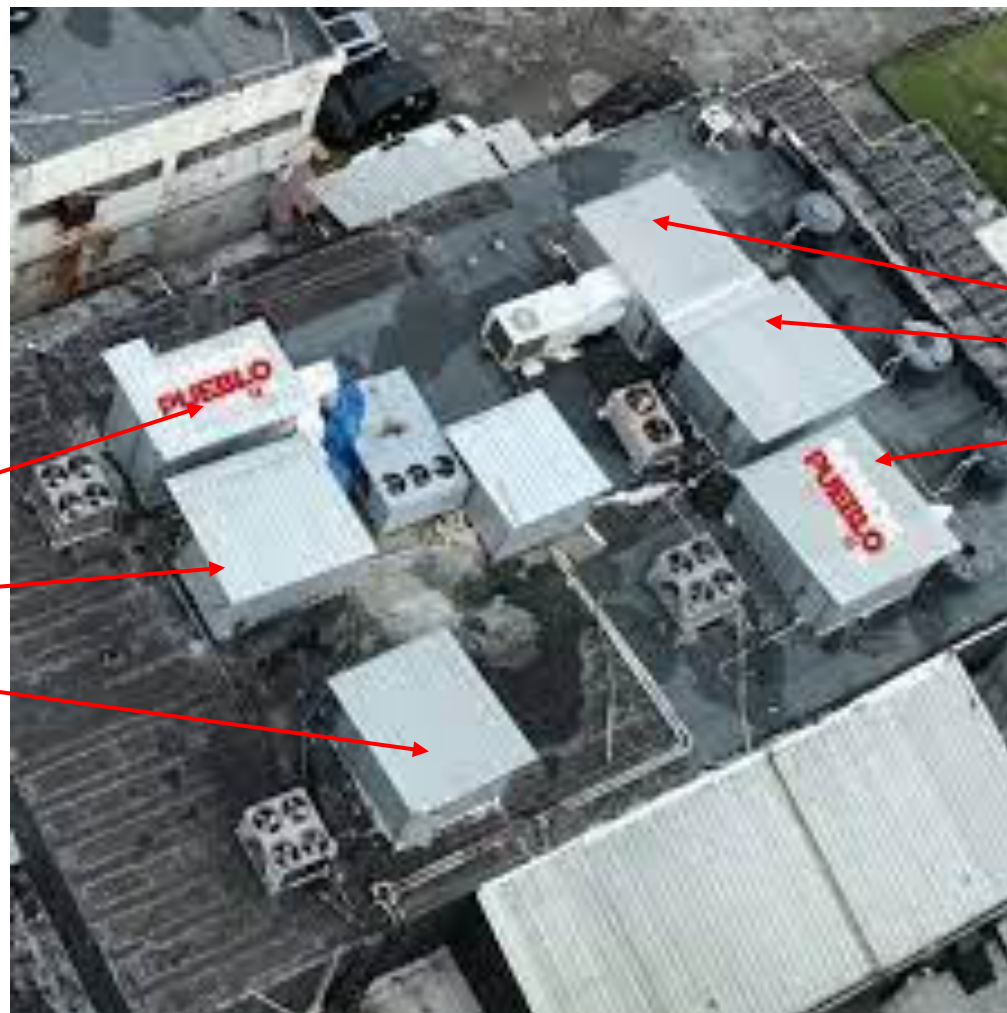
Imagen mostrando los equipos de aire acondicionado en el techo del edificio del Jet Set. Noten que los equipos ocupan casi la totalidad del área del techo.

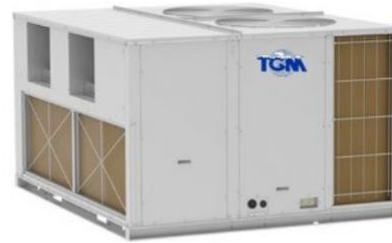
AIRE TIPO PAQUETE 15 TON. TGM  
Modelo: 180K BTU 220/3/60  
Unidad integral  
Total 572 libras

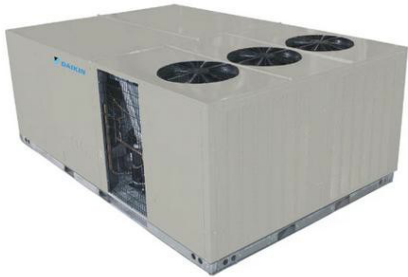
AIRE TIPO PAQUETE 15 TON. DAIKIN  
Serie: 1709087876  
Unidad integral  
Total 1,965 libras

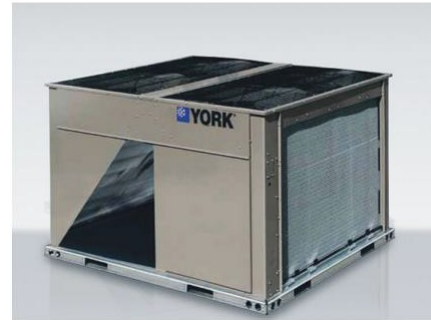
AIRE TIPO PAQUETE 20 TON. DAIKIN  
Serie: 1712201476  
Unidad integral  
Total 2,085 libras

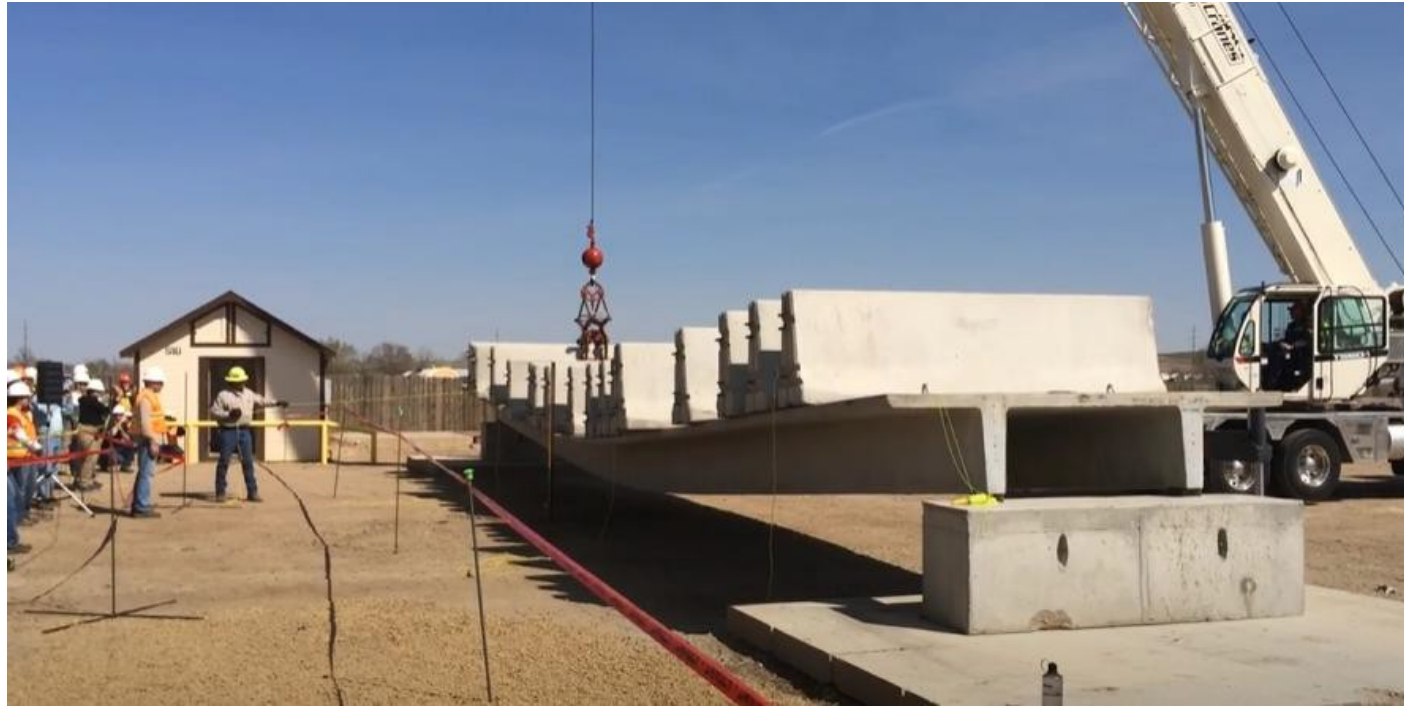
## ENSAYO A ESCALA REAL DE UNA VIGA DT

NI LAS COLUMNAS, NI LAS VIGAS, NI LOS MUROS, NI LAS LOSAS DE HORMIGÓN ARMADO PRODUCEN RUIDOS INSOPORTABLES AL MOMENTO DE FALLAR. MUCHO MENOS PRODUCEN EXPLOSIONES Y ONDAS EXPANSIVAS. NOTEN LA PROXIMIDAD Y SIN PROTECCIÓN AUDITIVA DE LAS PERSONAS OBSERVANDO EL ENSAYO DE LA VIGA. CUANDO CUALQUIER MIEMBRO ESTRUCTURAL SE DESPLOMA, AL IMPACTAR CON EL SUELO SI SE ESCUCHA UN RUIDO.

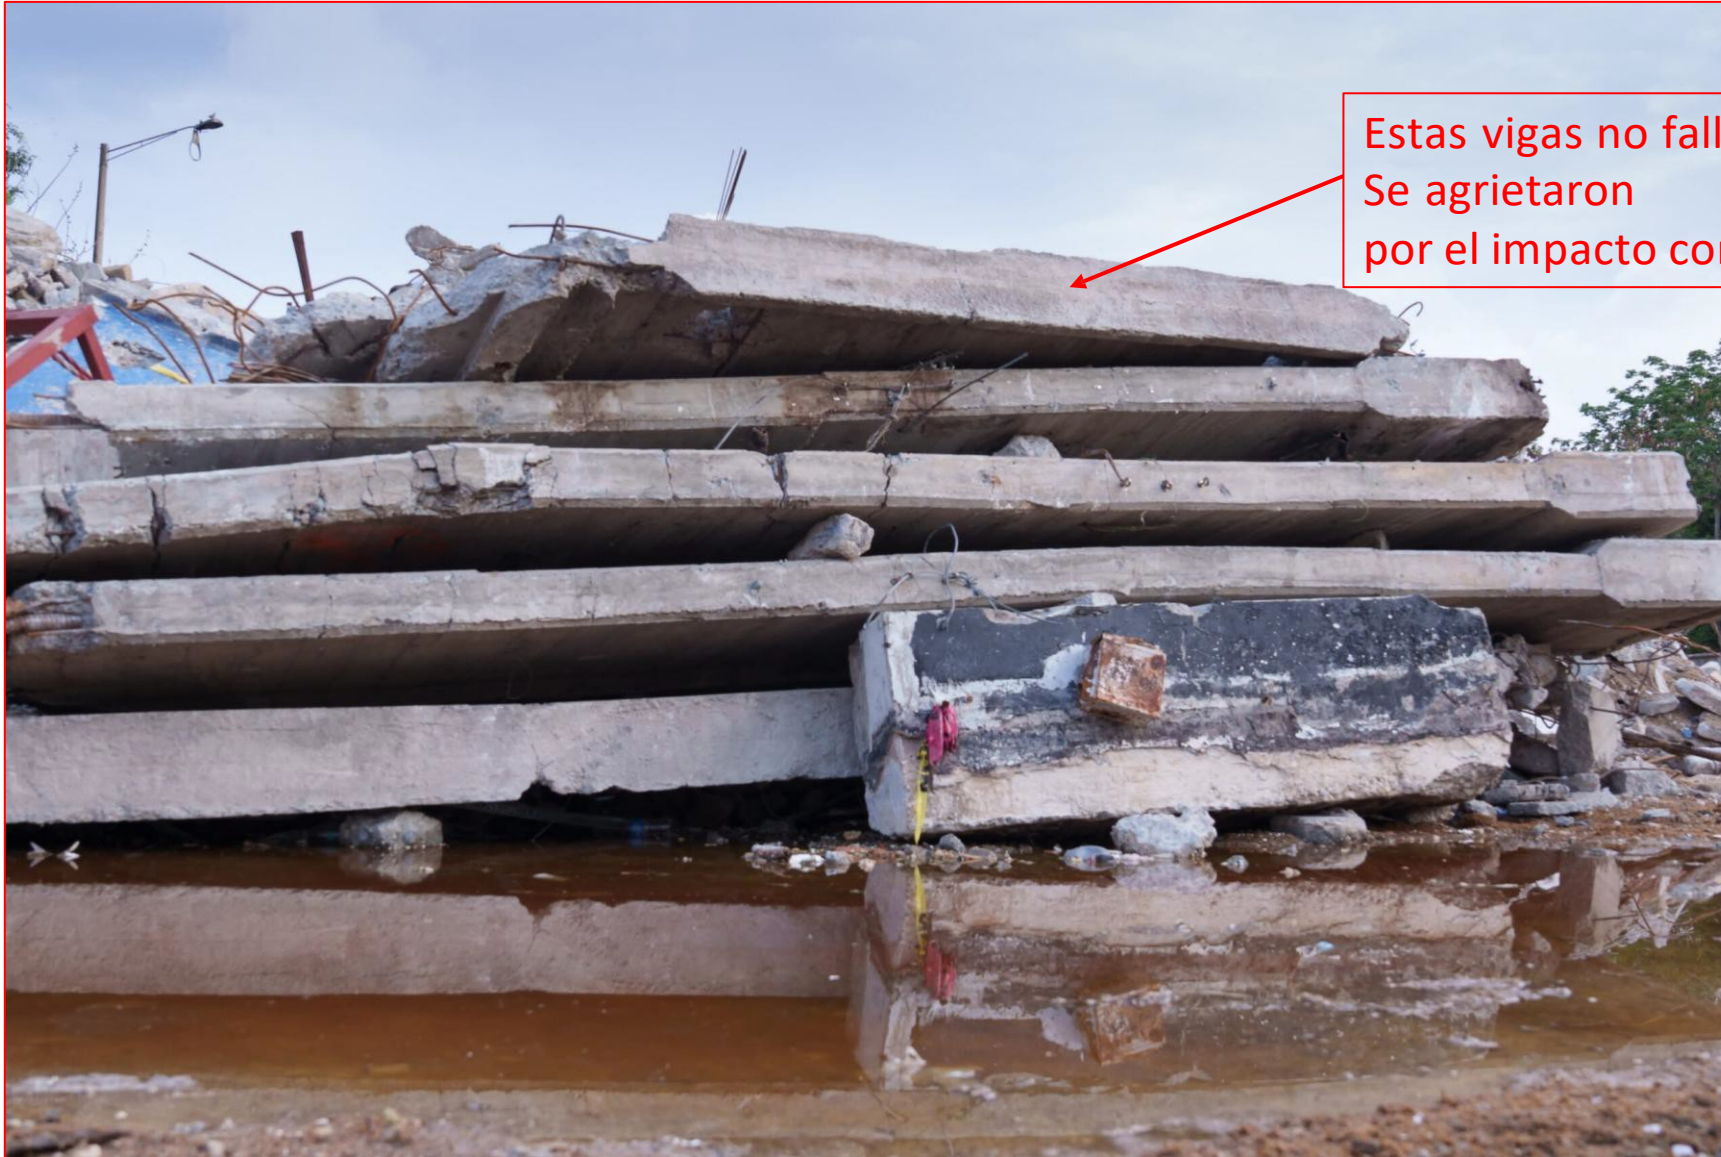
DOCUMENTACION FOTOGRÁFICA QUE MUESTRA QUE LAS VIGAS QUE SOPORTABAN EL TECHO NO FALLARON. LAS SUPERFICIES LISAS MUESTRAN CLARAMENTE LA AUSENCIA DE LAS VARILLAS DE ACERO DE CONEXION DE LA LOSA DE TECHO A LAS VIGAS DE APOYO.

Estas vigas no fallaron.  
Se agrietaron  
por el impacto contra el suelo.

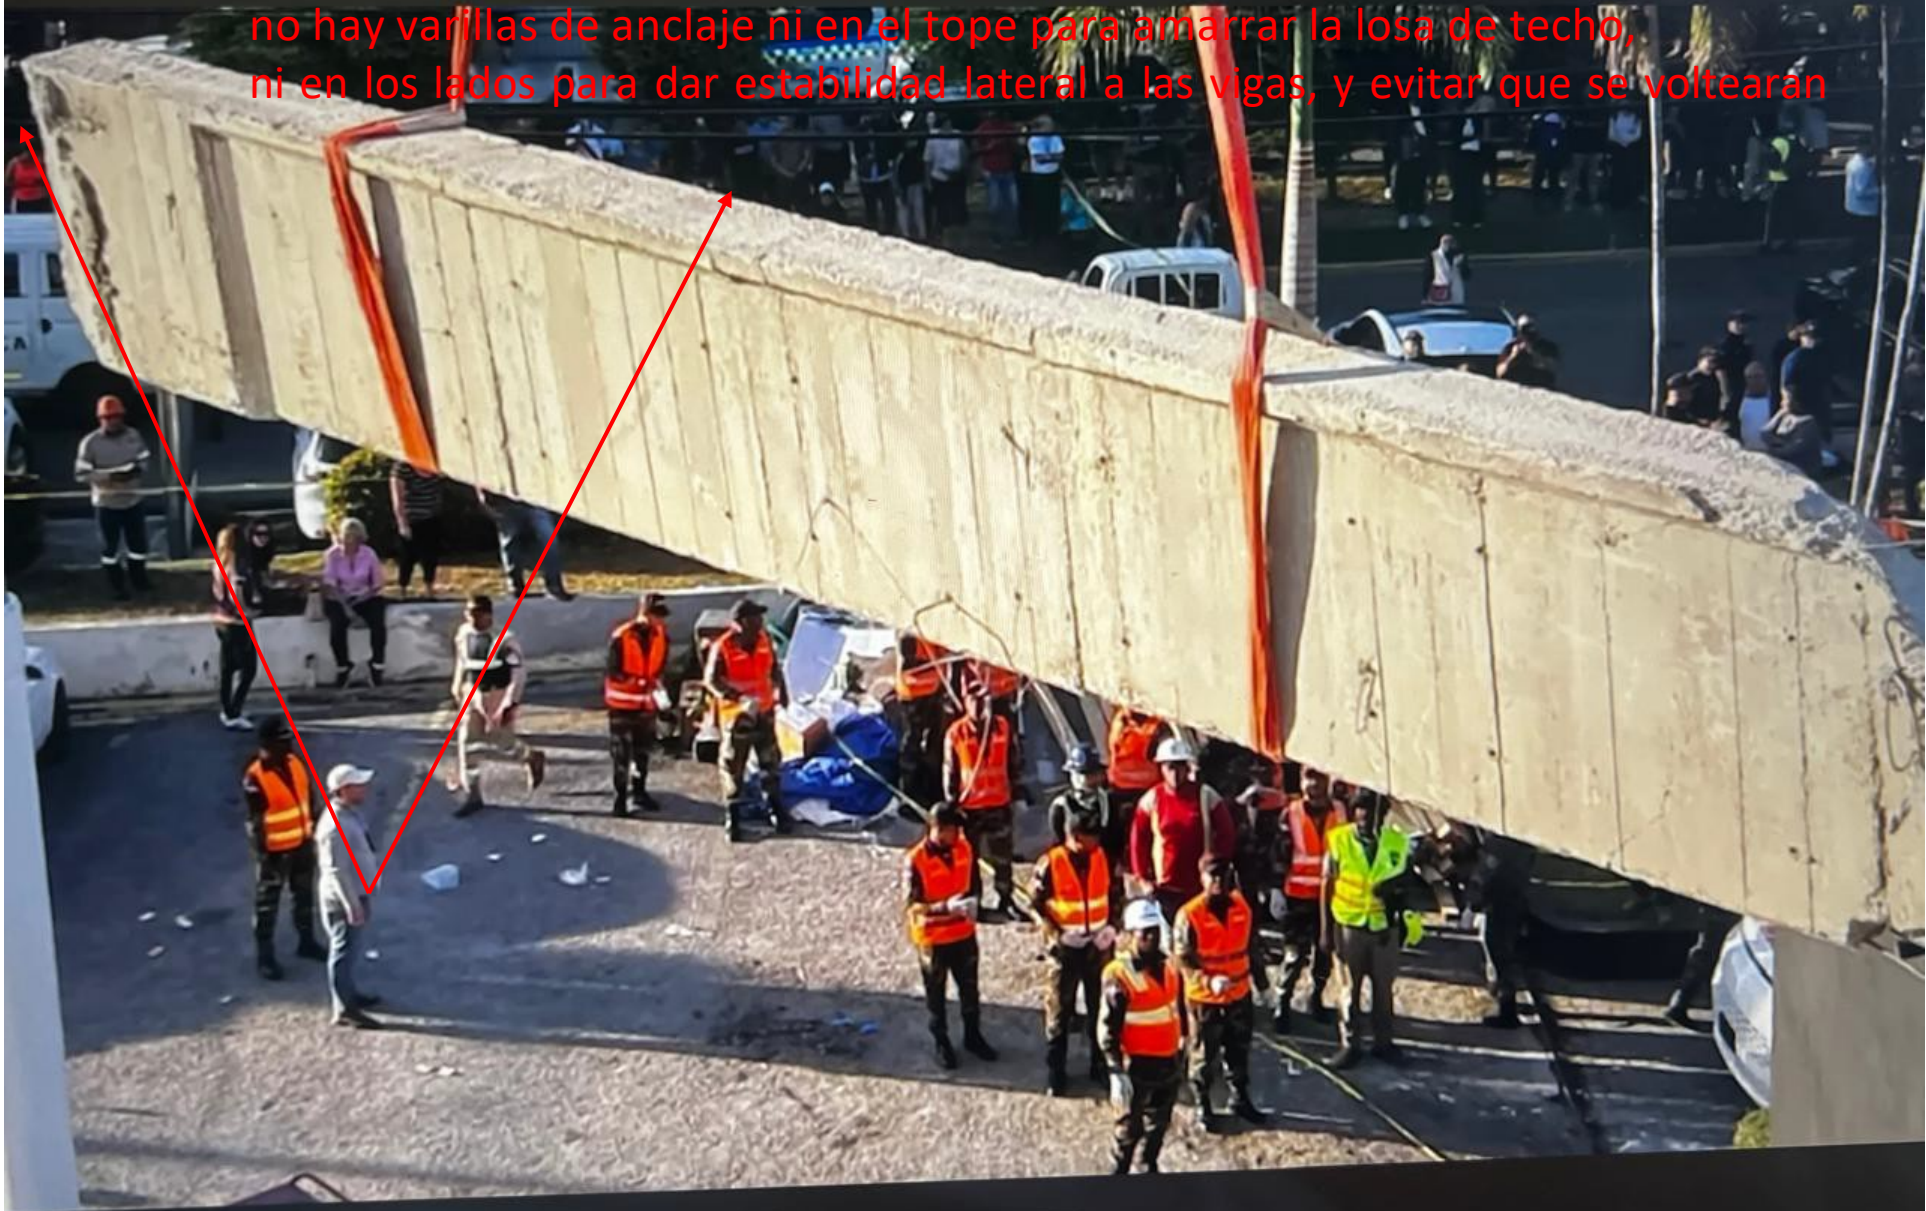
Esta foto muestra con mas claridad que las vigas no fallaron. Lo que si se ve claramente es que no hay varillas de anclaje ni en el tope para amarrar la losa de techo, ni en los lados para dar estabilidad lateral a las vigas, y evitar que se voltearan

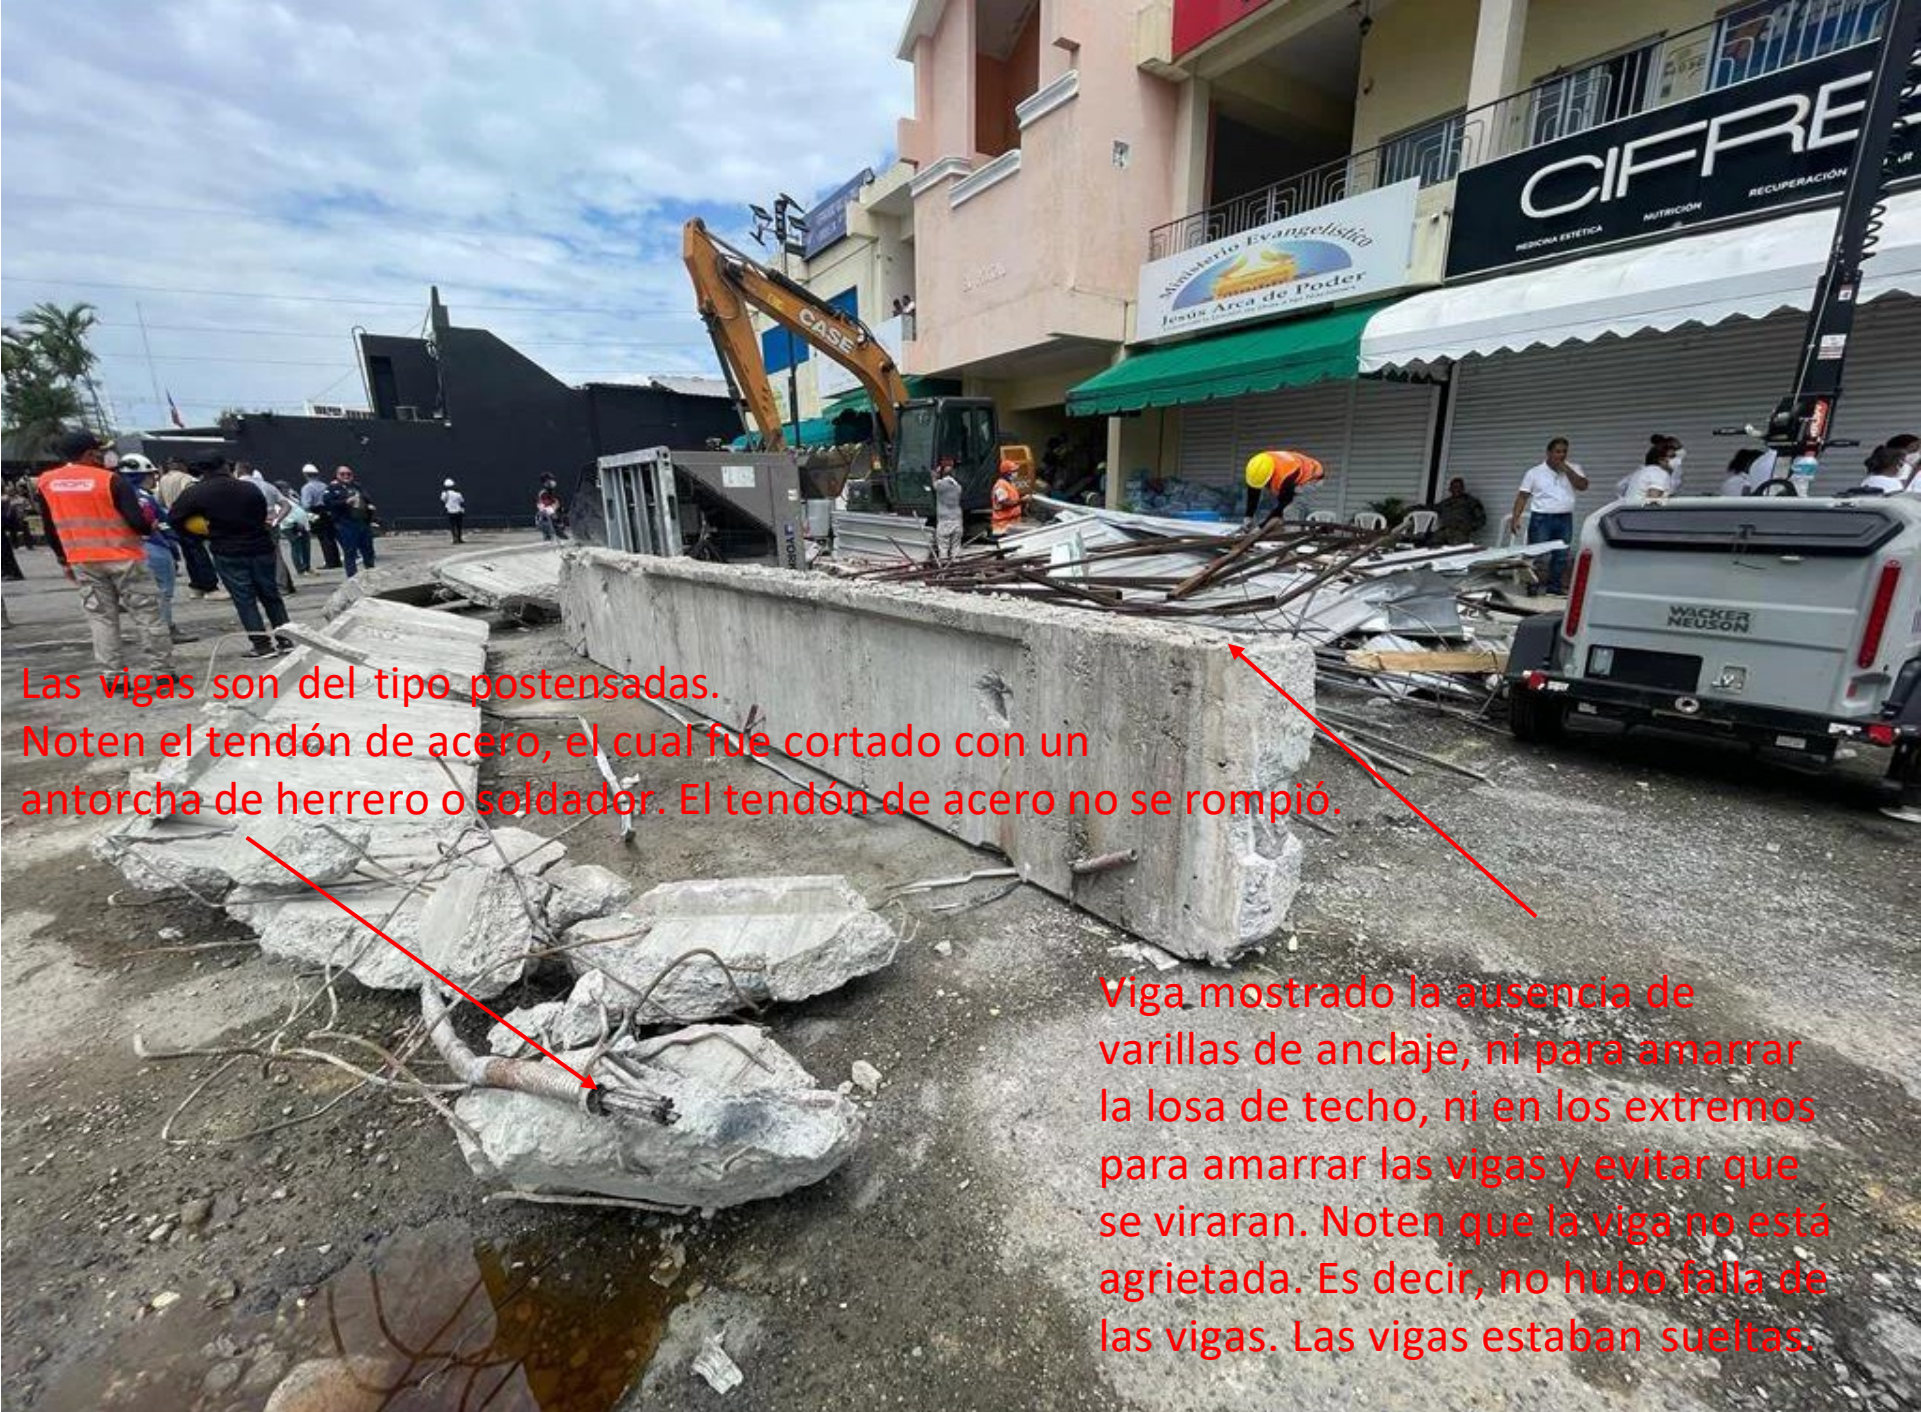
Las vigas son del tipo postensadas.  
Noten el tendón de acero, el cual fue cortado con un  
antorcha de herrero o soldador. El tendón de acero no se rompió.

Viga mostrado la ausencia de  
varillas de anclaje, ni para amarrar  
la losa de techo, ni en los extremos  
para amarrar las vigas y evitar que  
se viraran. Noten que la viga no está  
agrietada. Es decir, no hubo falla de  
las vigas. Las vigas estaban sueltas.

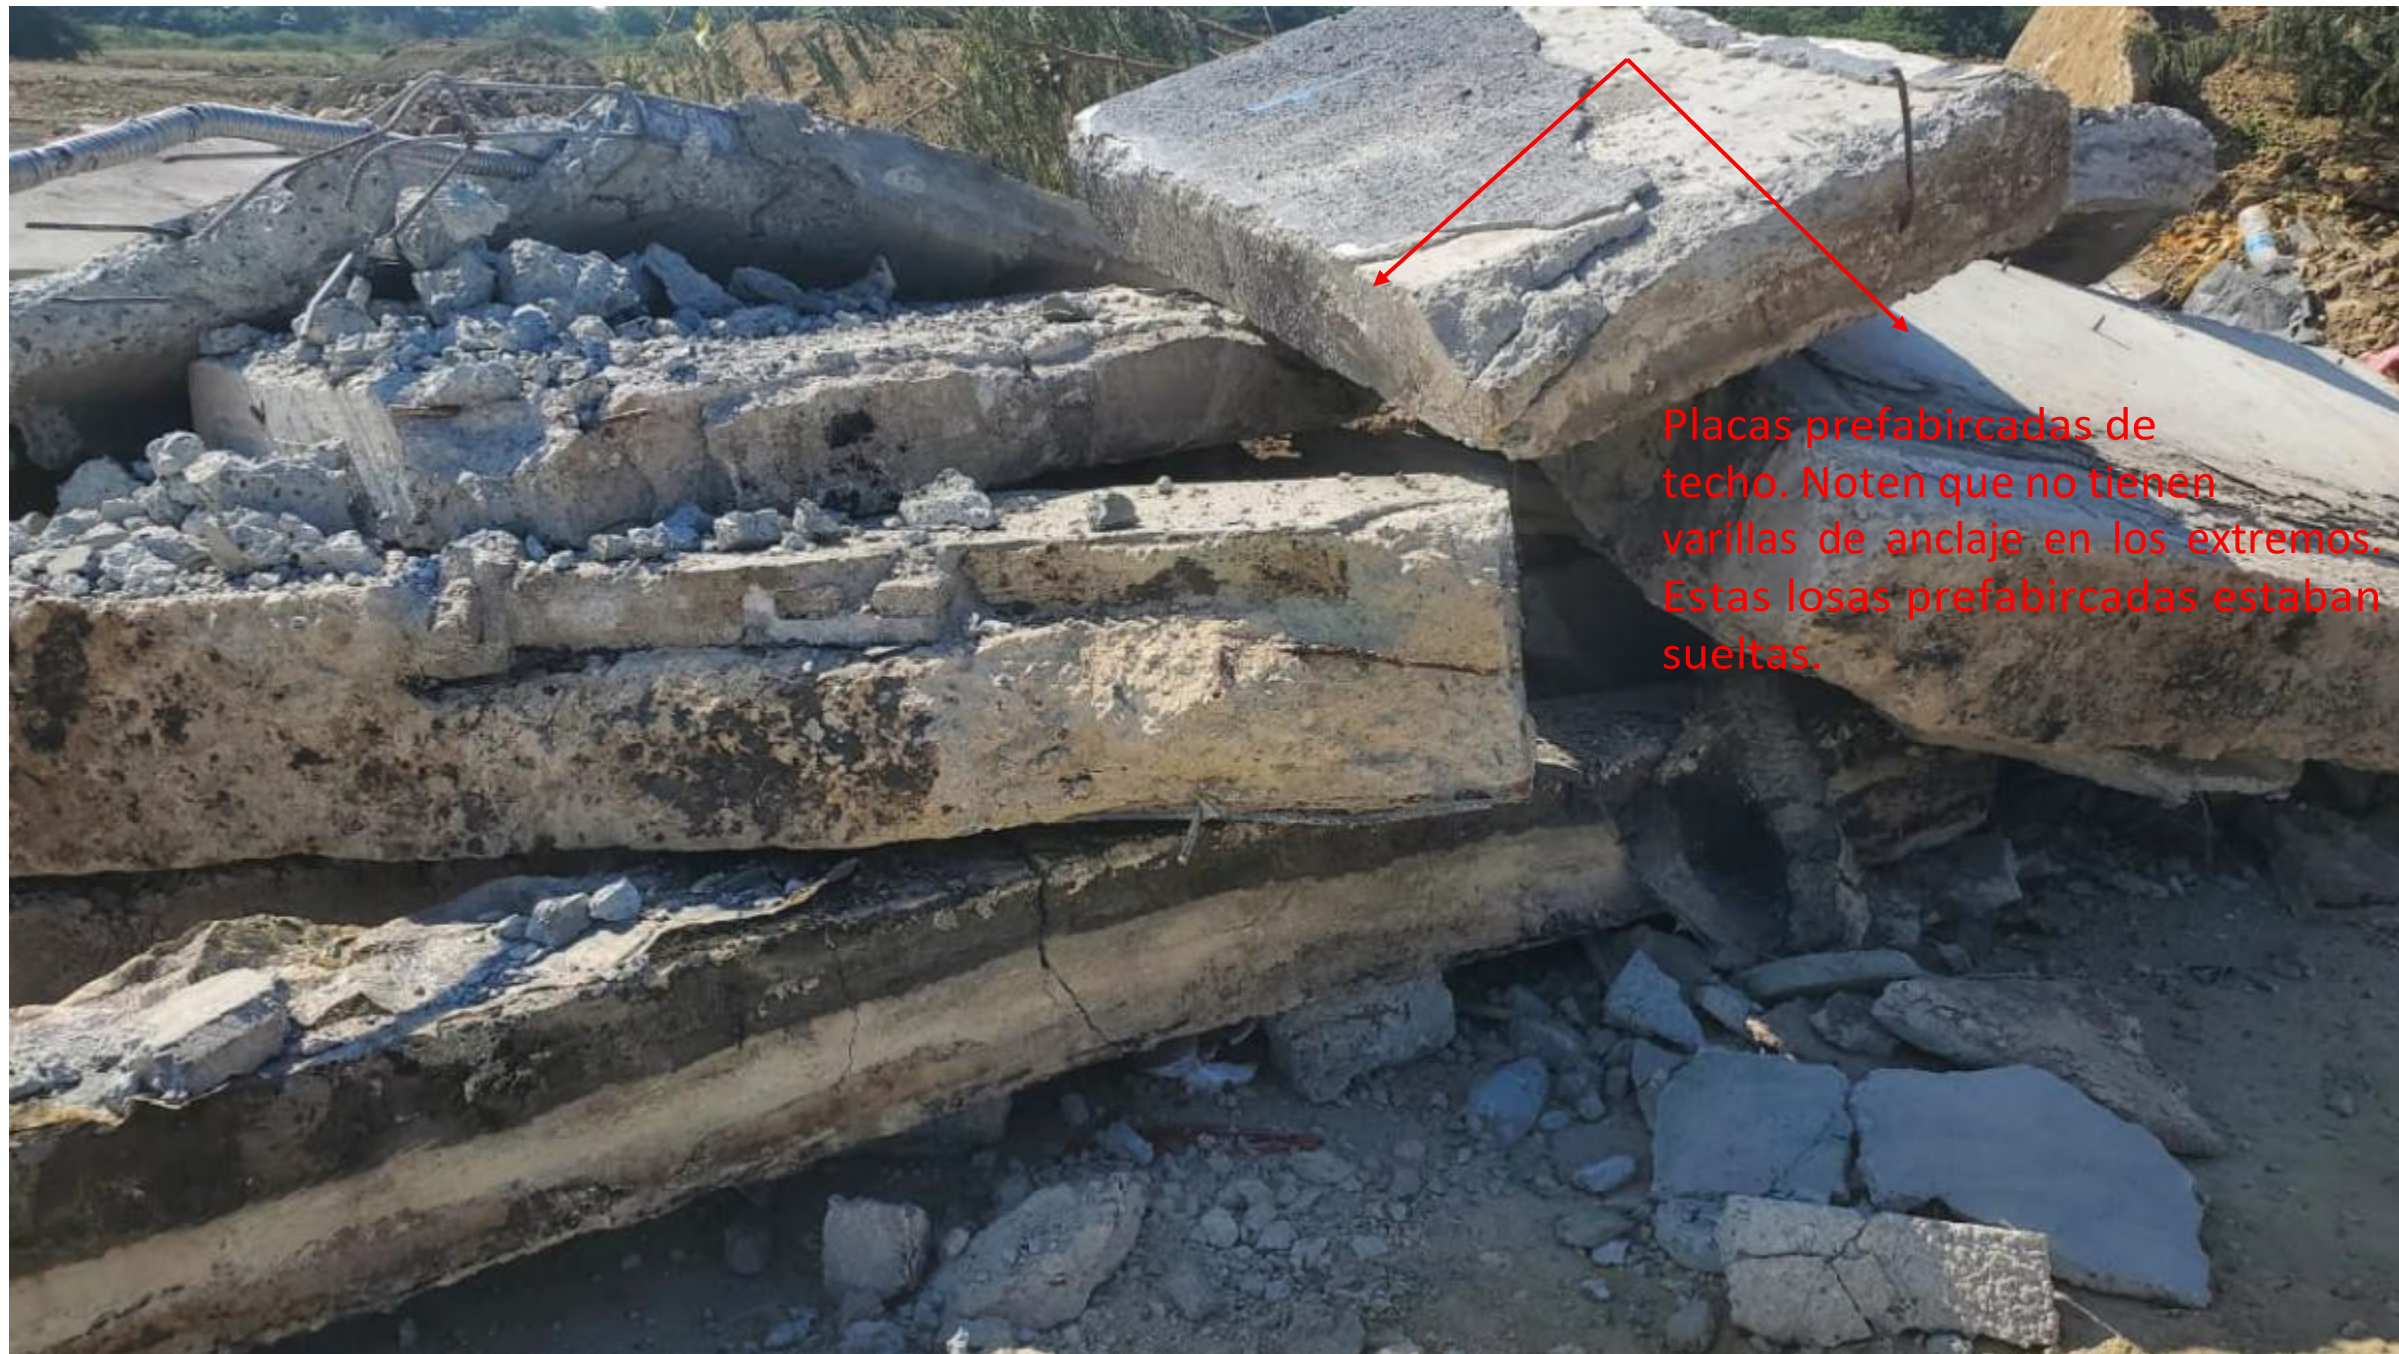
Placas prefabricadas de  
techo. Noten que no tienen  
varillas de anclaje en los extremos.  
Estas losas prefabricadas estaban  
seltas.

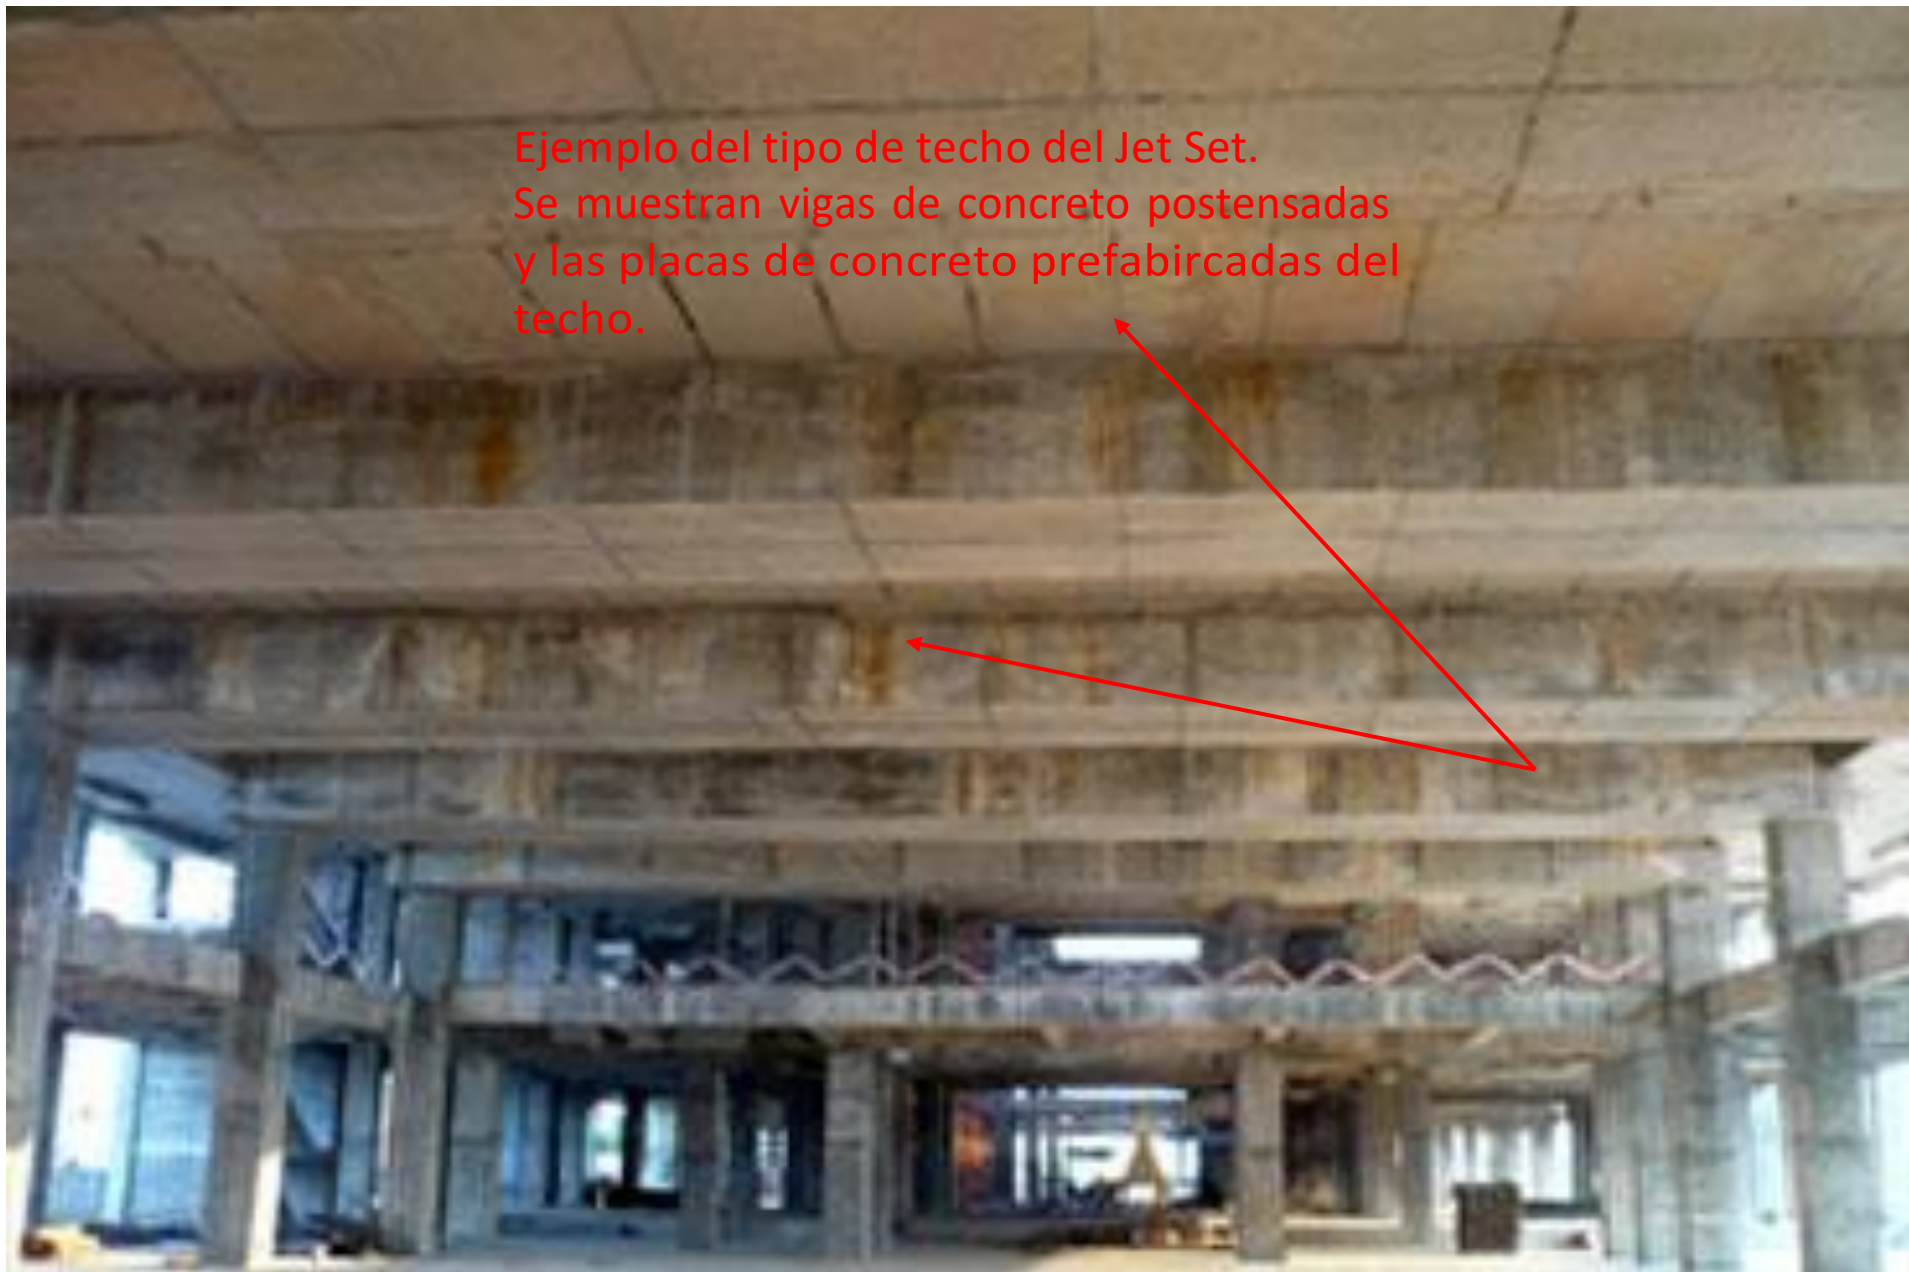
Ejemplo del tipo de techo del Jet Set.  
Se muestran vigas de concreto postensadas  
y las placas de concreto prefabricadas del  
techo.

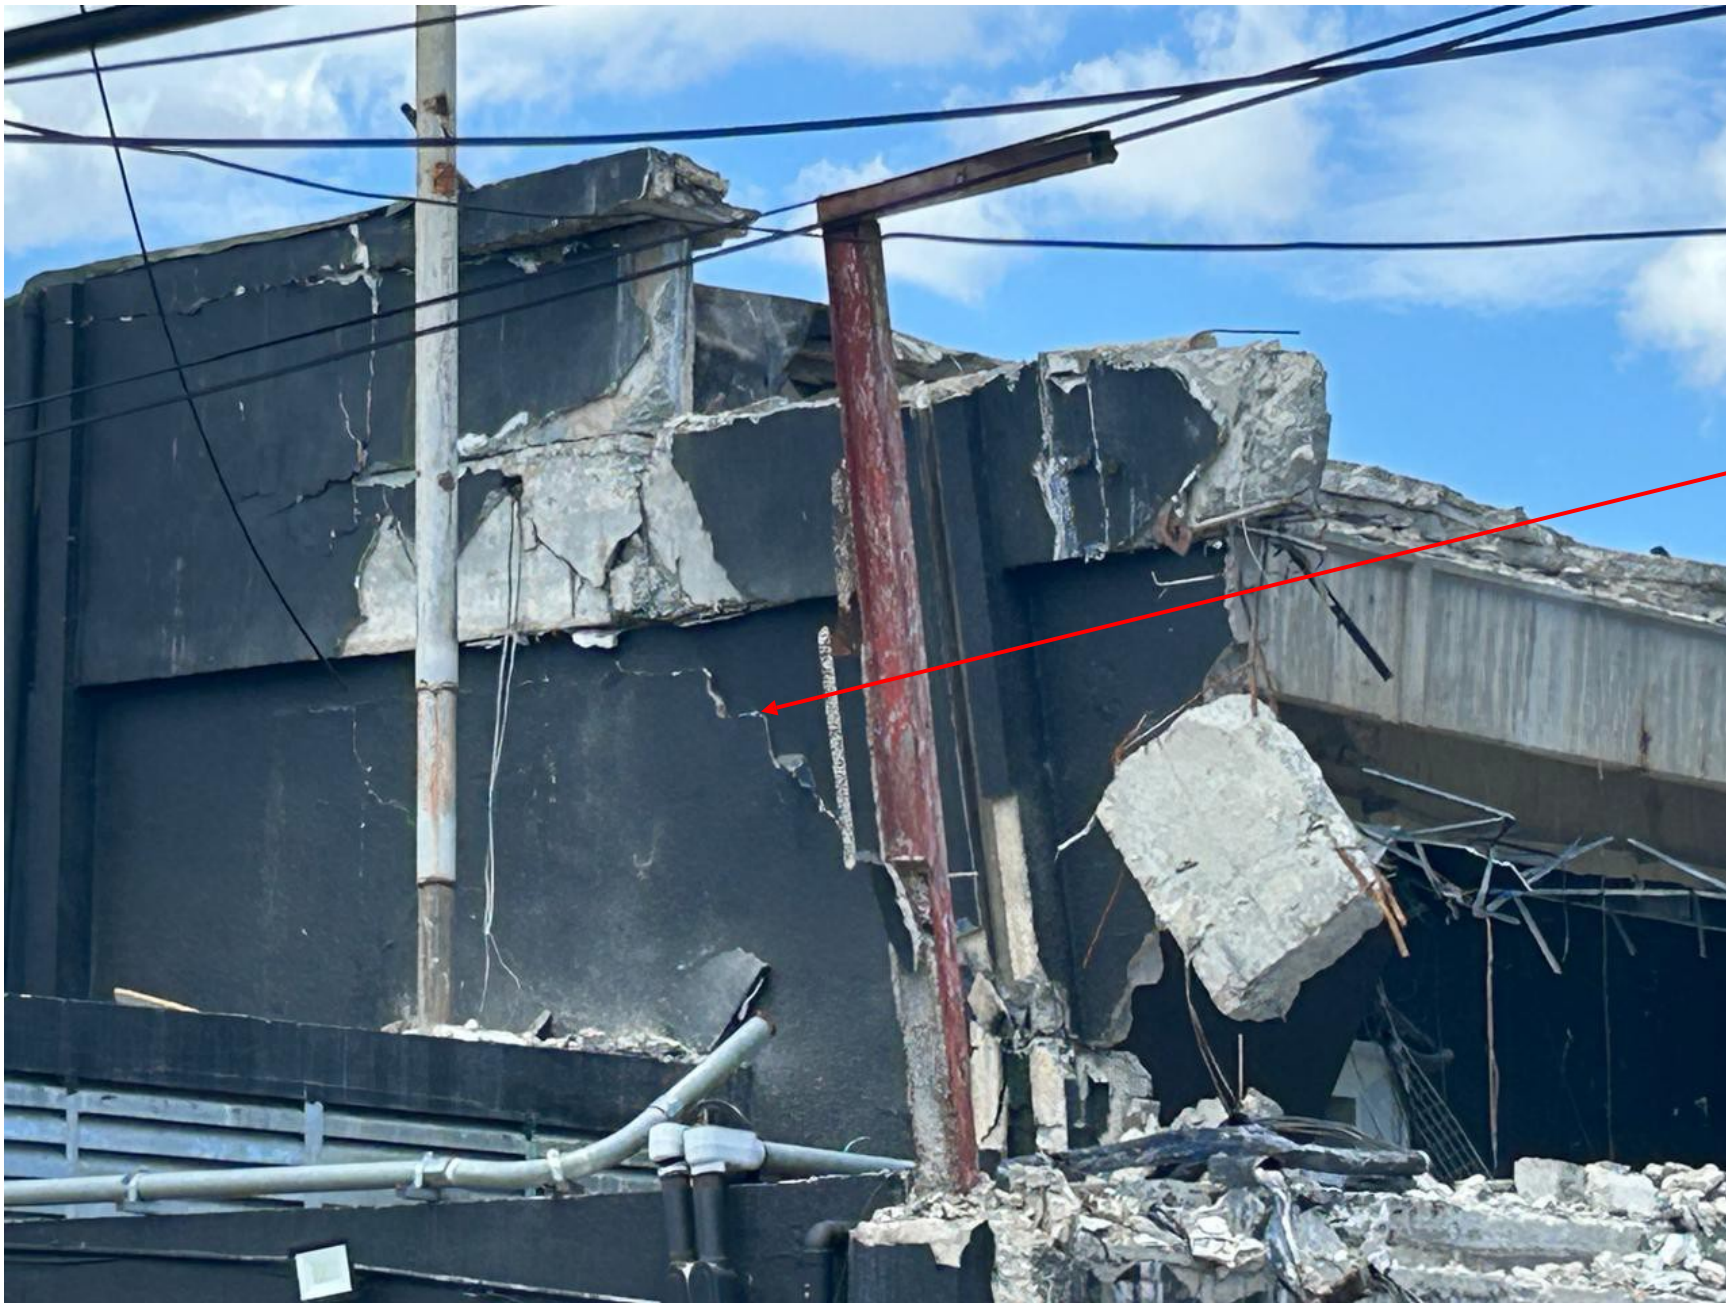
Modo de falla típico de  
asentamiento o falla  
de la fundación.
