COLAPSO DEL TECHO DEL EDIFICIO DEL JET SET  
STO. DOMINGO, RD  
REPORTE VISUAL PRELIMINAR  
Y  
PLAN DE INVESTIGACIÓN  
INGENIERÍA ESTRUCTURAL Y PATOLOGÍA DE LA CONSTRUCCIÓN  
(INCEPTION REPORT)

Preparado por:  
Ingeniero Juan José Ramírez  
Codia: 17553

June 2025

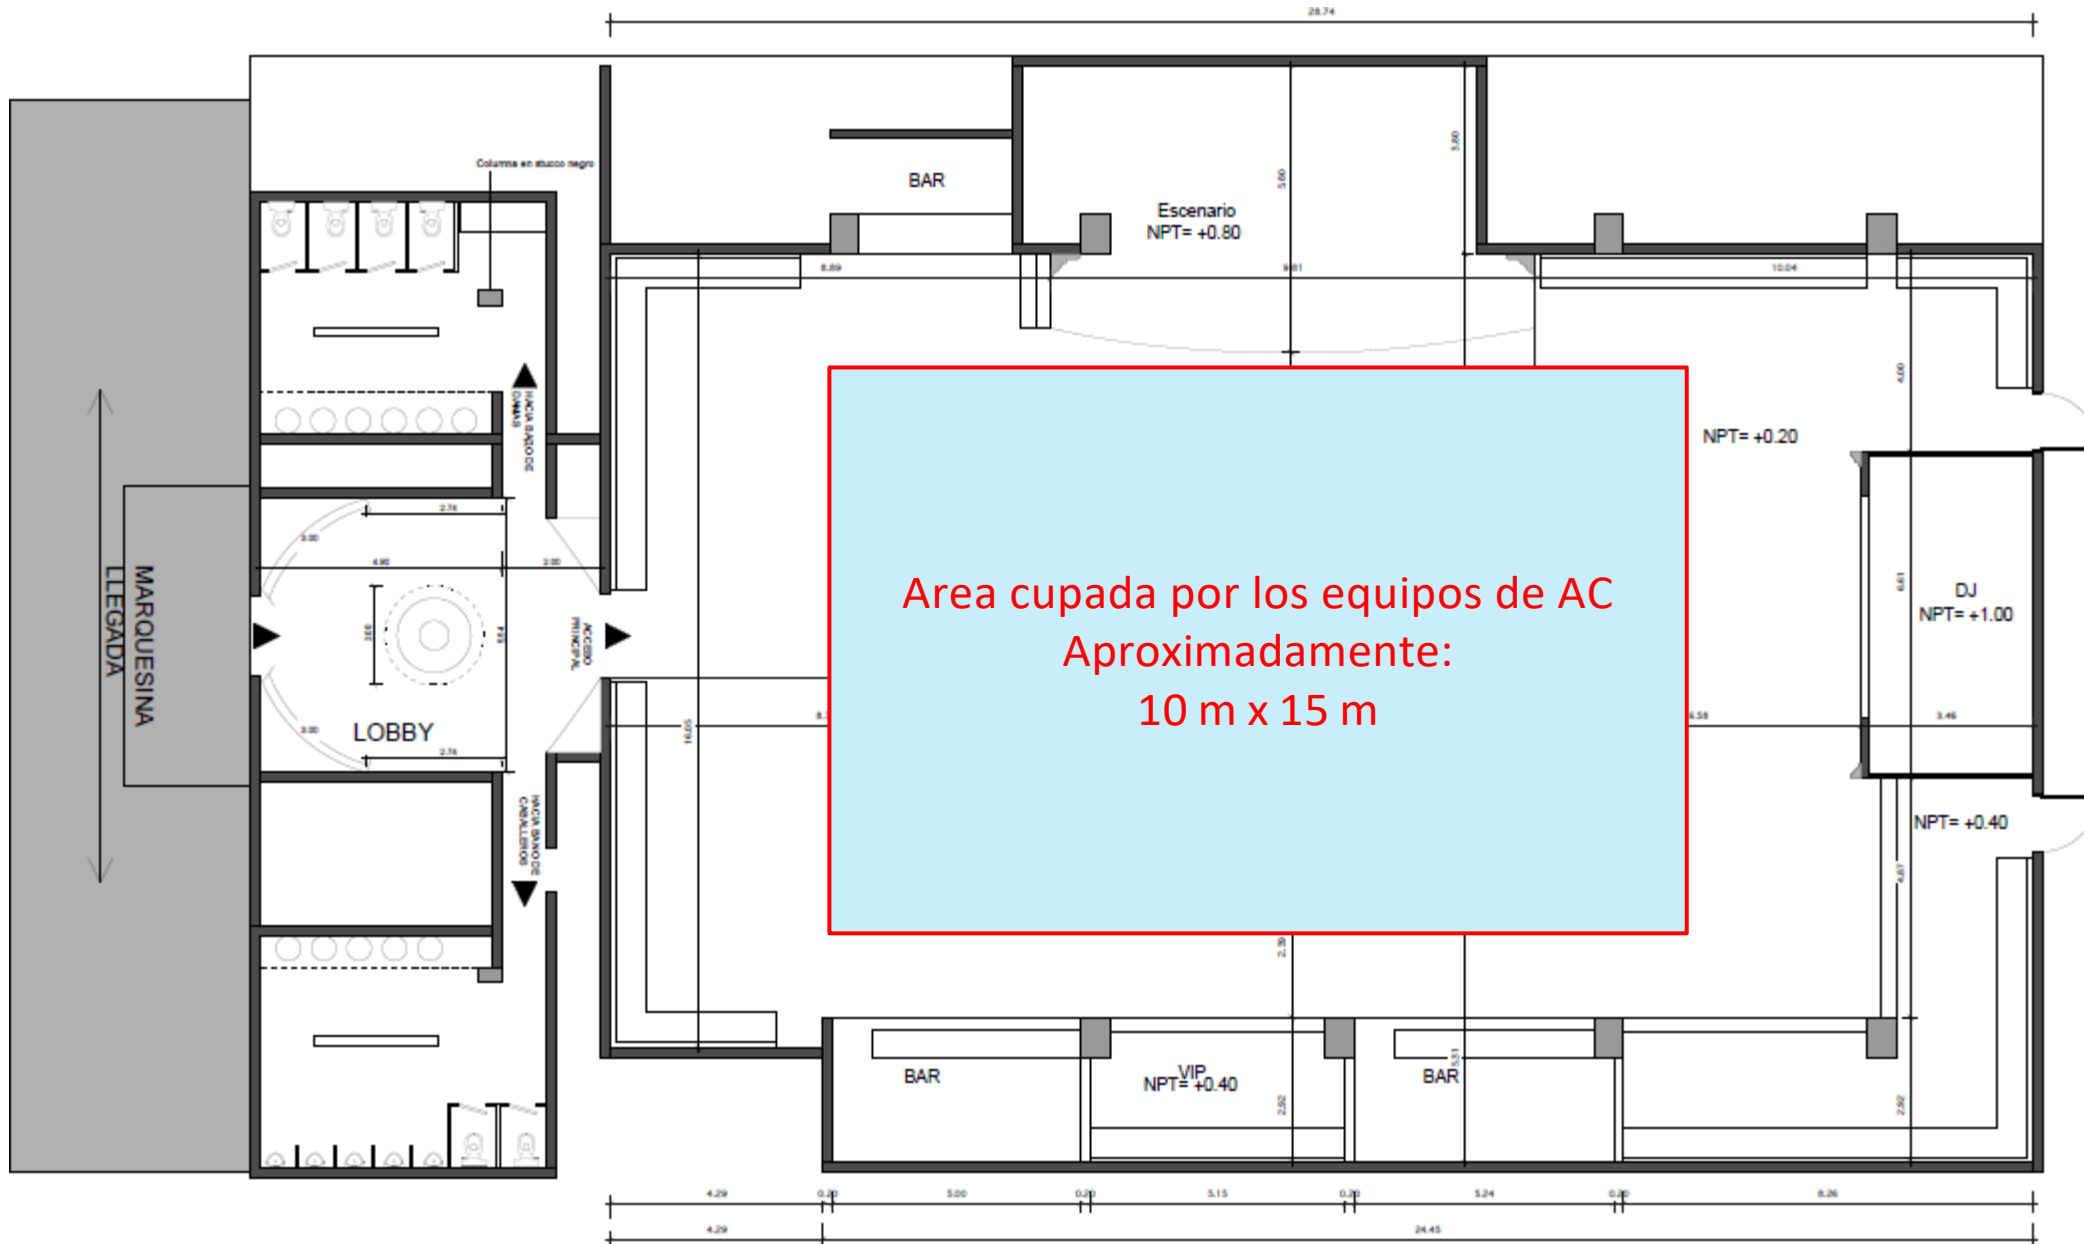
EL EDIFICIO QUE OCUPABA DEL JET SET ORIGINALMENTE FUE COSTRUIDO PARA EL CINE EL PORTAL LA FECHA DE CONSTRUCCIÓN SE ESTIMA ENTRE 1972 Y 1973.

LAS NORMAS DE CONSTRUCCIÓN EN REPÚBLICA DOMINICANA DE LA ÉPOCA ERA LA LEY 675. SEGÚN ESA NORMA, Y LAS NORMAS ACTUALES, LOS TECHOS DEBEN DISEÑARSE PARA UNA CARGA VIVA MINIMA DE 150 KG/M2. ESTO ES EQUIVALENTE A LLENAR EL TECHO DE PERSONAS, CON CADA PERSONA PESANDO 150 KG (330 LB) Y OCUPANDO UN METRO CUADRADO DE LA SUPERFICIE DEL TECHO.

EL ÁREA OCUPADA POR LOS EQUIPOS DE AC, COMO VIMOS ANTERIORMENTE ES DE:  
 $10 \text{ M} \times 15 \text{ M} = 150 \text{ M}^2$ .
